Gutachten Nr. 9030

Gegenstand des Antrages: Kultursaal Vösendorf
Kellergeschoß
Kindbergstraße 12
A – 2331 Vösendorf

Mauerwerks- und Estrichanalyse hinsichtlich der feuchtigkeitsrelevanten Kennwerte und Erstellung eines Sanierungskonzeptes.

Wien, 2000 03 27

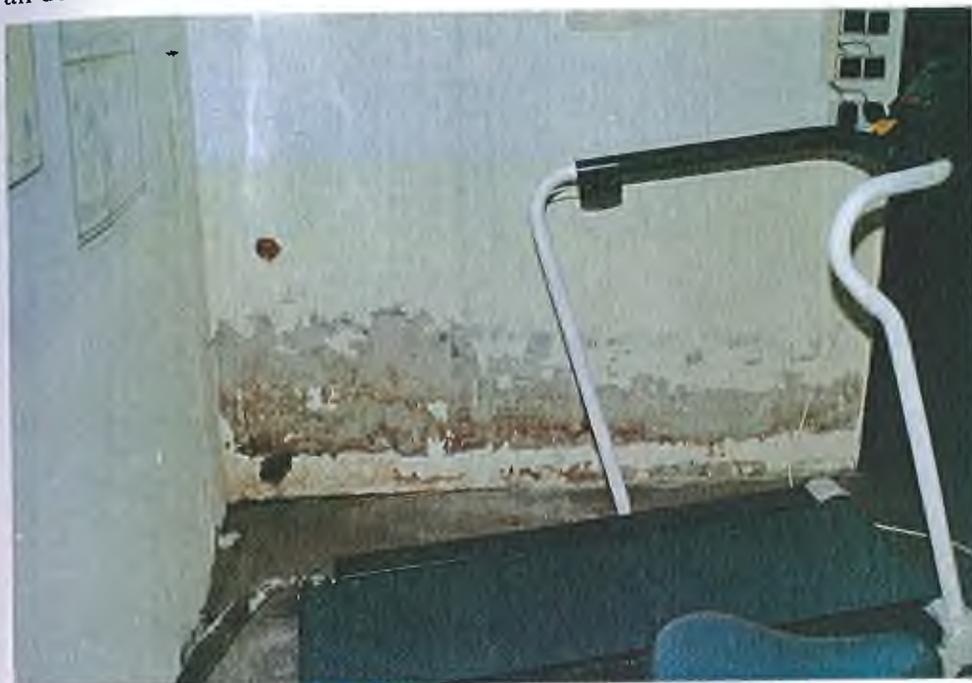
Abbildung 1: Meßprofil 1 – Fitnessraum. Feuchtigkeitsschäden u. Schimmelpilzbefall an der Innenwand, in unmittelbarer Nähe der Wassereintittsstelle.

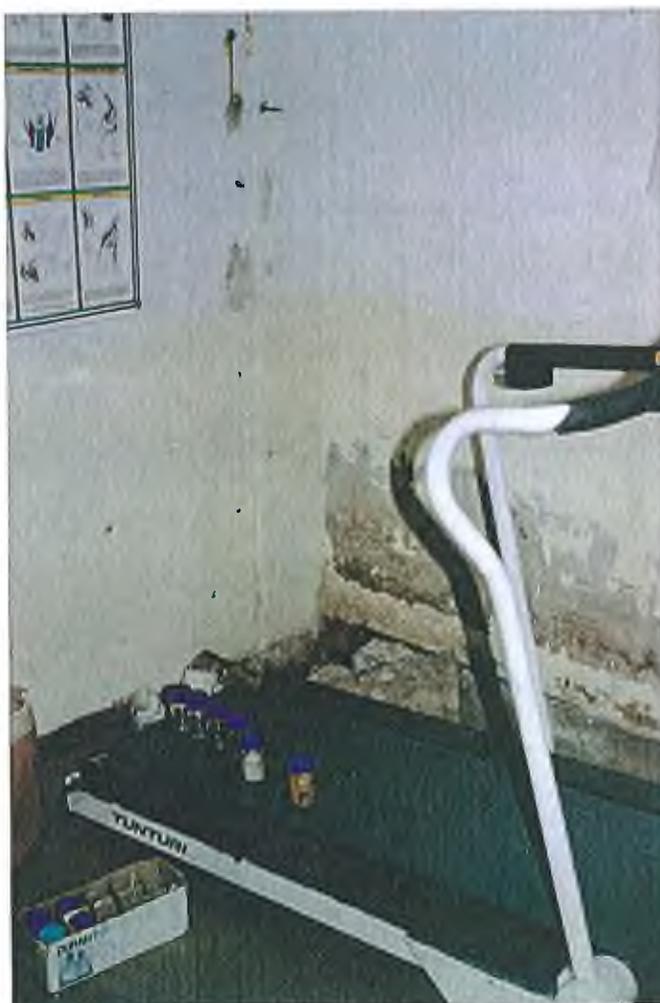
Abbildung 2:

Entnahmeort EO3 – Fitnessraum. Feuchtigkeitsschäden u. Schimmelpilzbefall an der Innenwand. Durch Injektionen abgedichtete Arbeitsfuge.

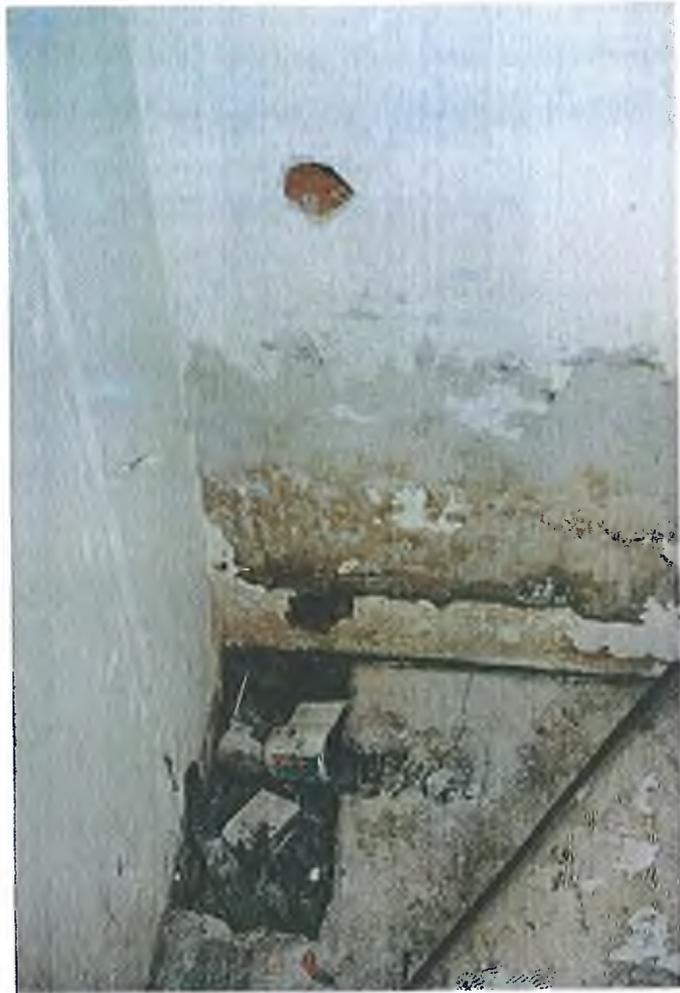
Abbildung 3:

Meßprofil 1 / Entnahmeort EO3
– Fitnessraum. Bereits vorhandene Öffnung in der Fußbodenkonstruktion.

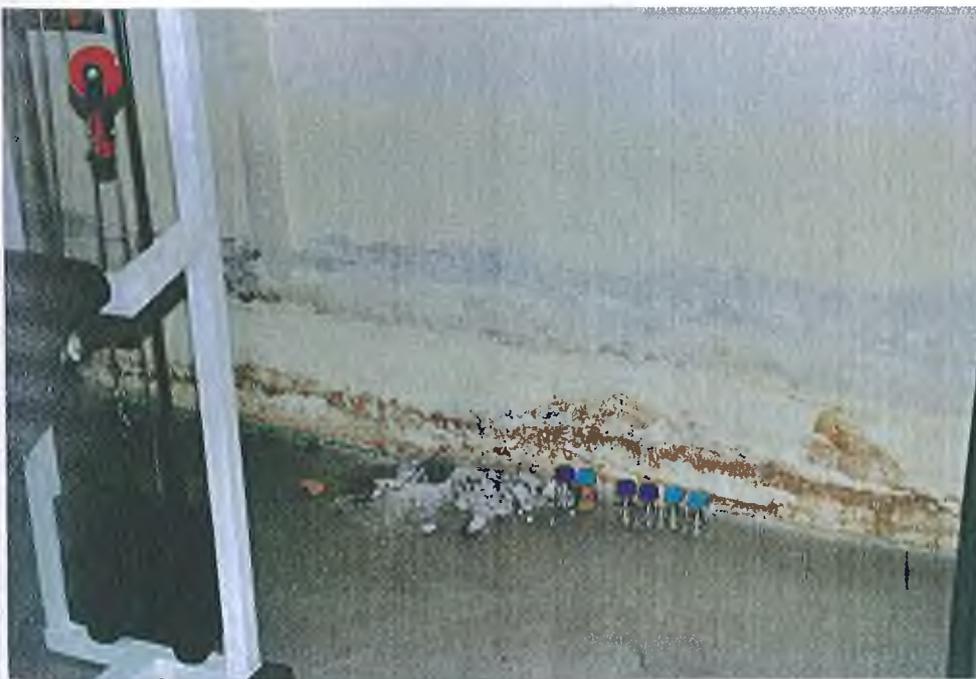
Abbildung 4: Entnahmeort EO4 – Fitnessraum. Feuchtigkeitsschäden u. Schimmelpilzbefall an der Innenwand (Trennwand Fitnessraum / Lager).

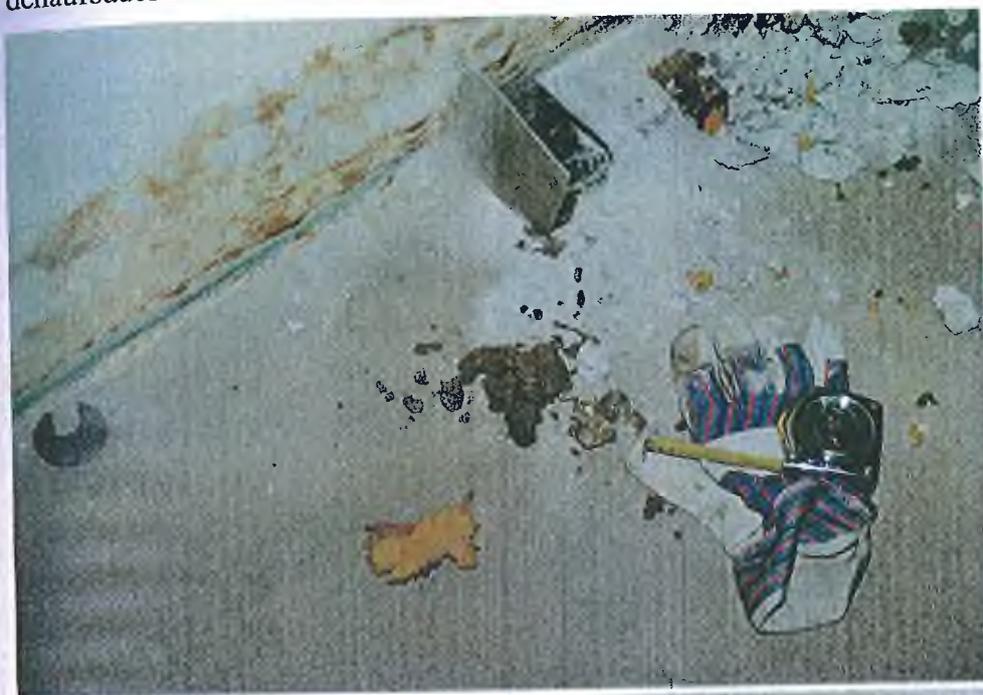
Abbildung 5: Entnahmeort EO4 – Fitnessraum. Feuchtigkeitsschäden u. Schimmelpilzbefall an der Innenwand (Trennwand Fitnessraum / Lager). Feststellung des Fußbodenaufbaues und Probenentnahme; stehendes Wasser im Sandbett.

- Altro PVC – Belag
- ca. 8 cm Estrich mit Stahlfasern
- PAE – Folie
- ca. 5 cm Wärmedämmung – Mineralwolle, stark durchfeuchtet
- 2 – 5 cm Sandausgleichsschichte, sehr stark durchfeuchtet; im Bereich des Entnahmeortes EO 4 ist sogar stehendes Wasser anzutreffen.

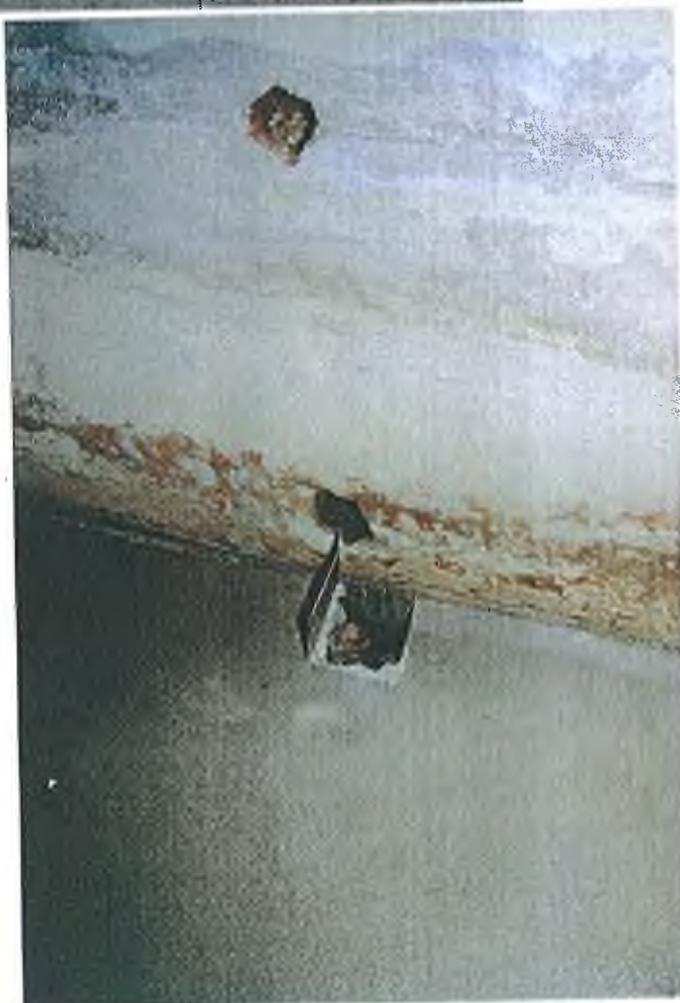
Abbildung 6:

Meßprofil 4 / Entnahmeort EO4 – Fitnessraum. Feuchtigkeitsschäden u. Schimmelpilzbefall an der Innenwand (Trennwand Fitnessraum / Lager).

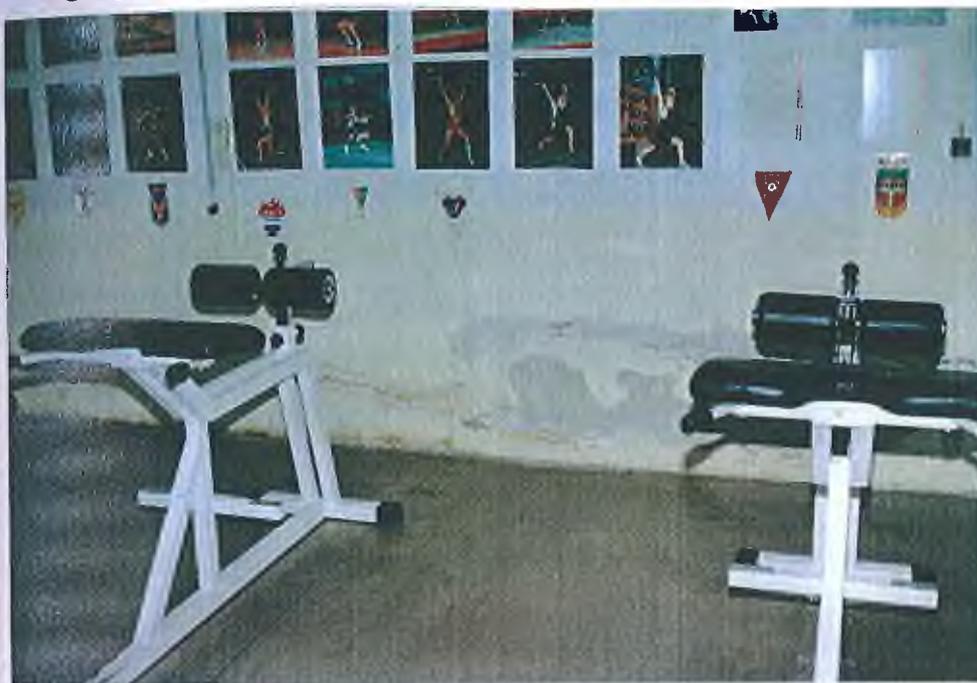
Abbildung 7: Fitnessraum im Bereich des Entnahmeortes EO 7. Ansicht der Trennwand „Fitnessraum / Zugang Technikraum“. Die Feuchtigkeitsschäden u. der Schimmelpilzbefall erstrecken sich über die gesamte Wandlänge. Deutlich erkennbar ist der Übergang „Ziegel- / Betonwand“.

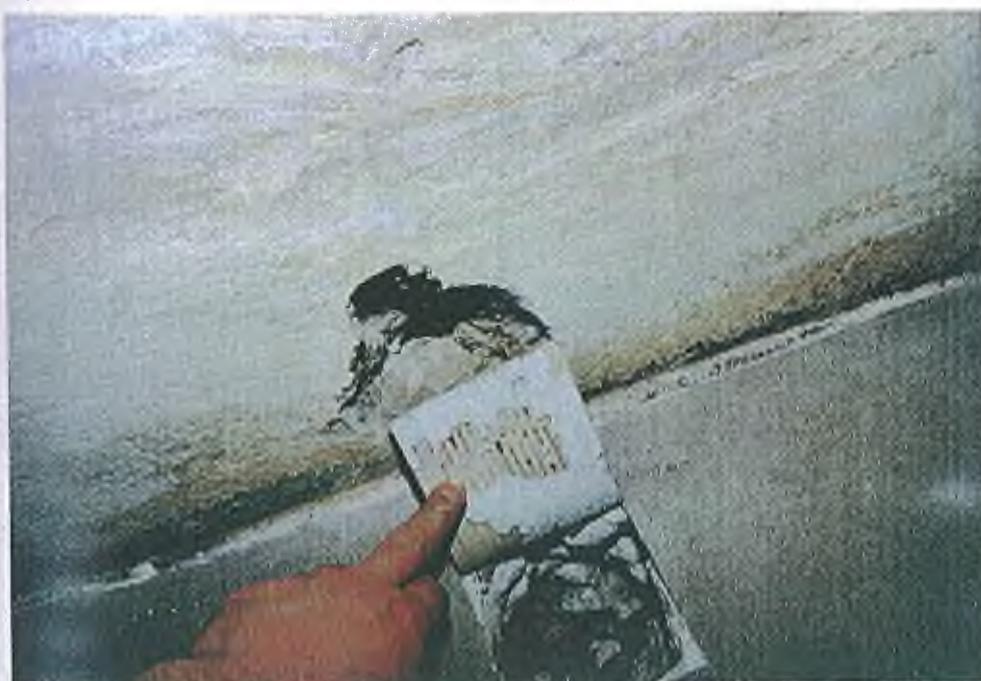
Abbildung 8: Entnahmeort EO 7 / Meßprofil 6 – Fitnessraum. Feuchtigkeitsschäden u. der Schimmelpilzbefall auch im Bereich der verputzten Stahlbetonwand. Feststellung des Fußbodenaufbaues und Probenentnahme; stark durchnässtes Sandbett.

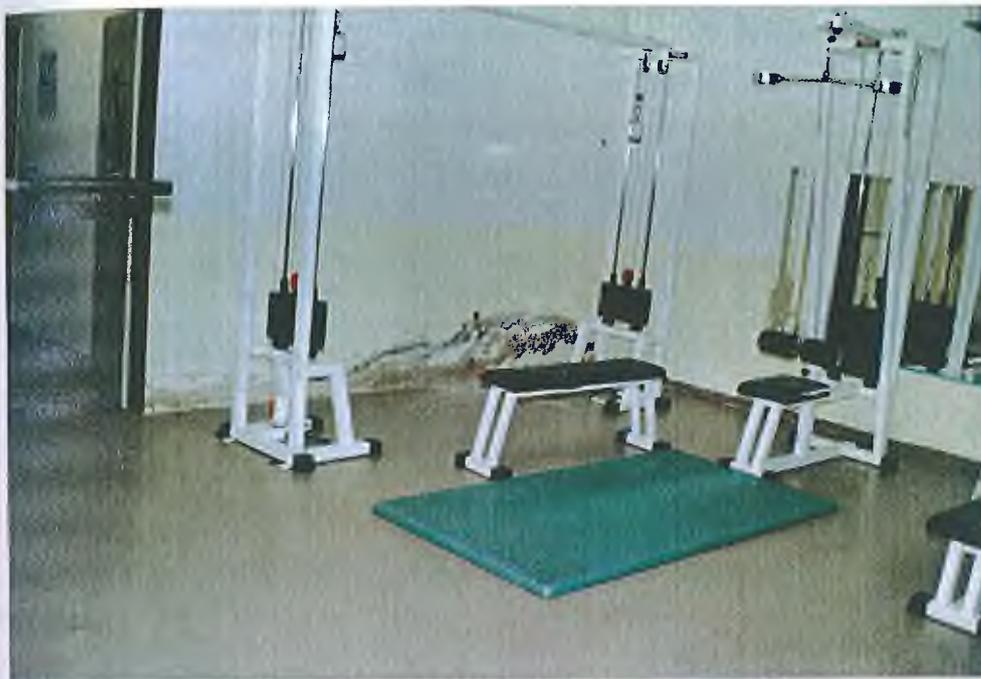
Abbildung 9: Meßprofil 8 / Entnahmeort EO 10 – Fitnessraum. Feuchtigkeitsschäden u. Schimmelpilzbefall an der Innenwand (Trennwand Fitnessraum / Garderobe).

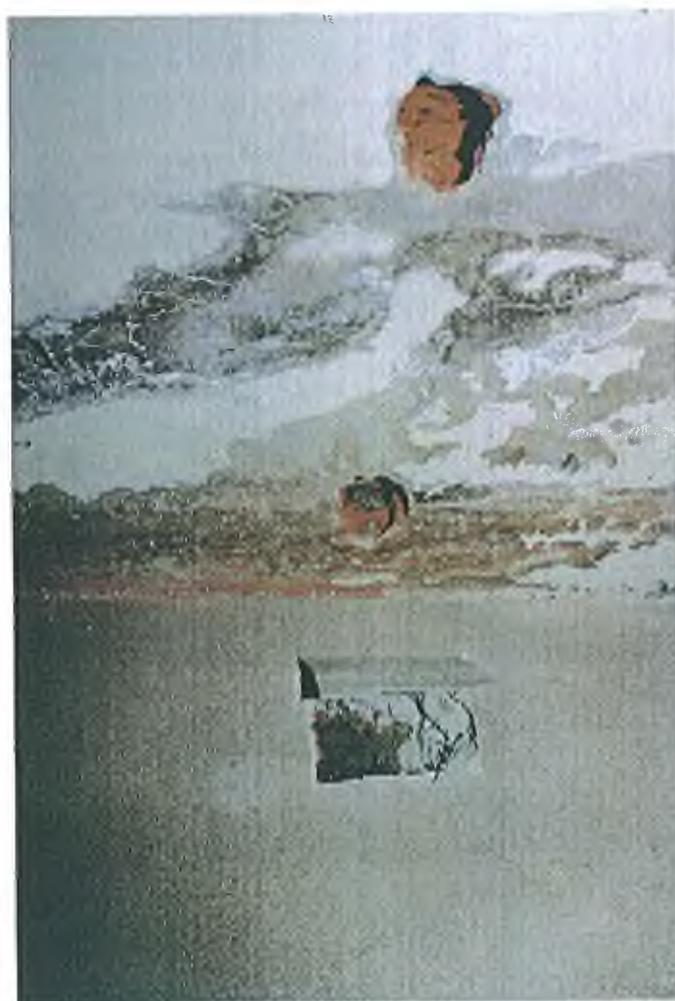
Abbildung 10:

Meßprofil 8 / Entnahmeort EO10 – Fitnessraum. Feuchtigkeitsschäden u. Schimmelpilzbefall an der Innenwand (Trennwand Fitnessraum / Garderobe). Probenentnahme aus der Fußbodenkonstruktion.

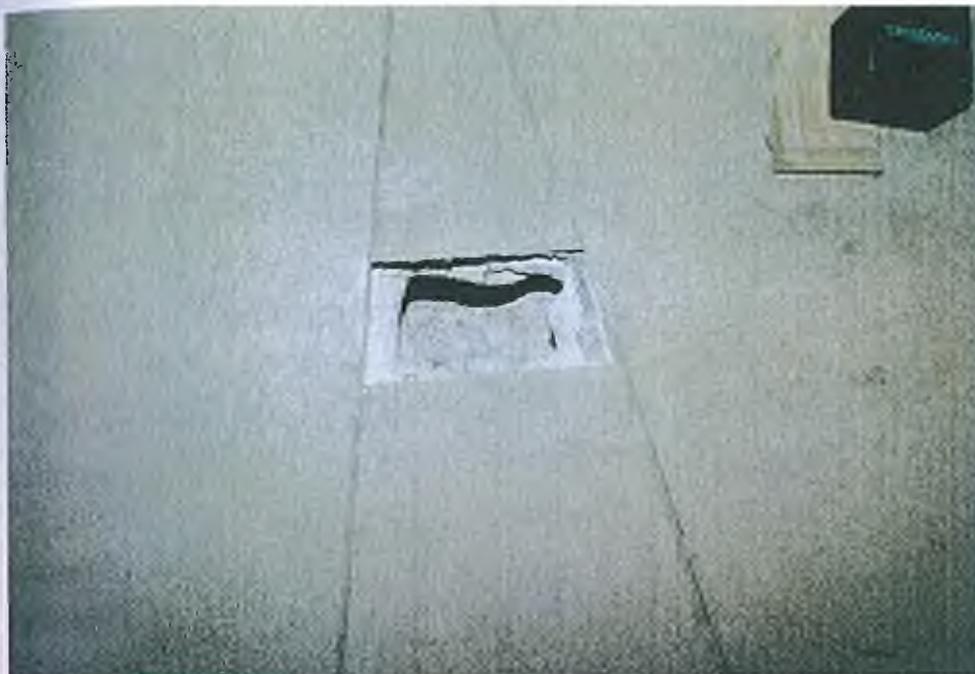
Abbildung 11: Entnahmeort EO 13 - Fitnessraum. Probenentnahme aus der Fußbodenkonstruktion.

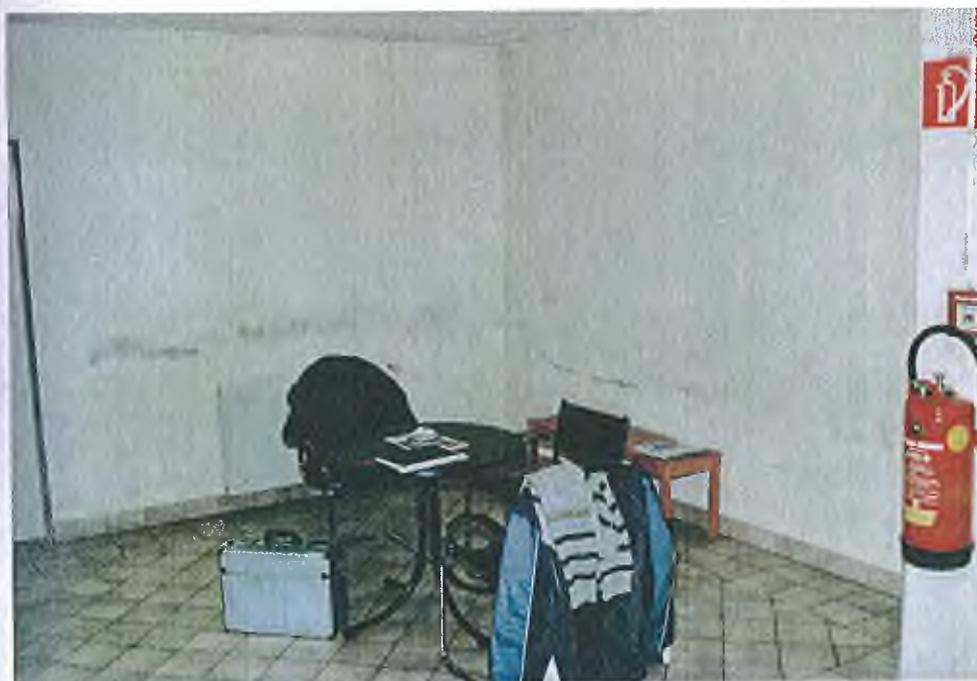
Abbildung 12: Vorraum. Ansicht der Innenwände im Bereich des Meßprofiles 11. Auch hier sind Feuchtigkeitsschäden an den verputzten Ziegelwänden feststellbar.

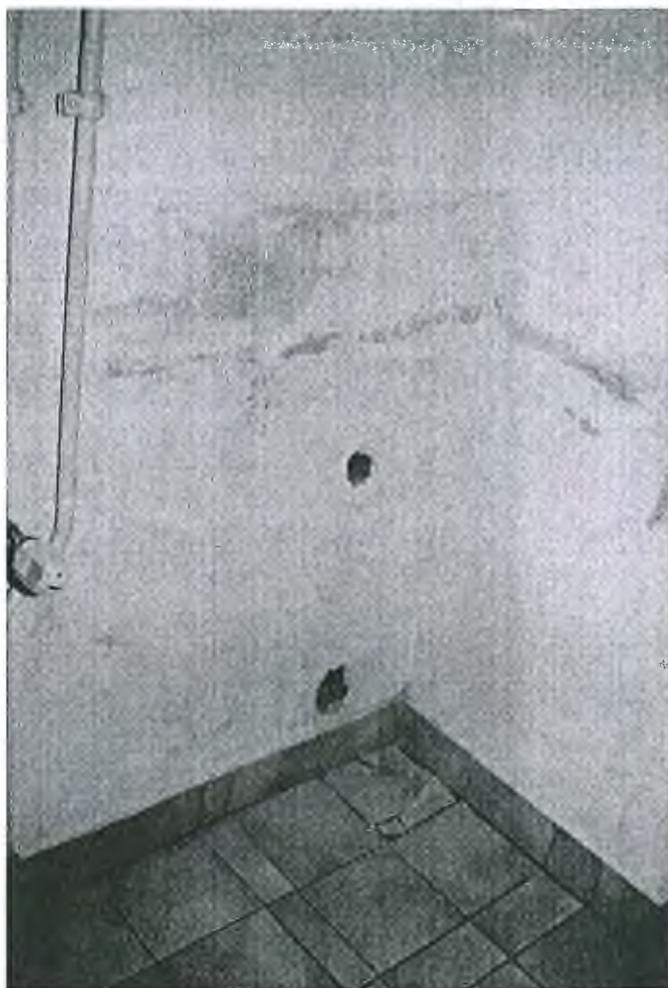
Abbildung 13:

Meßprofil 11 / Entnahmeort
EO14 – Vorraum. Probenent-
nahme aus der Fußbodenkon-
struktion.

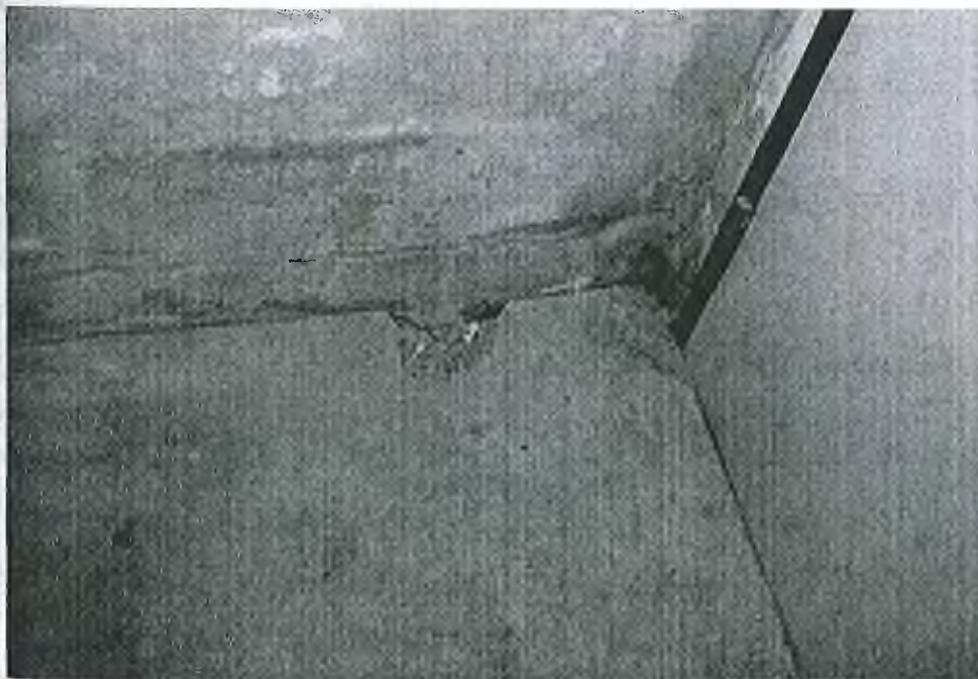
Abbildung 14: Entnahmeort EO 17 – Schleuse. Feuchtigkeitsschäden an den Schleu-
sentrennwänden und bereichsweise Schimmelpilzbefall.

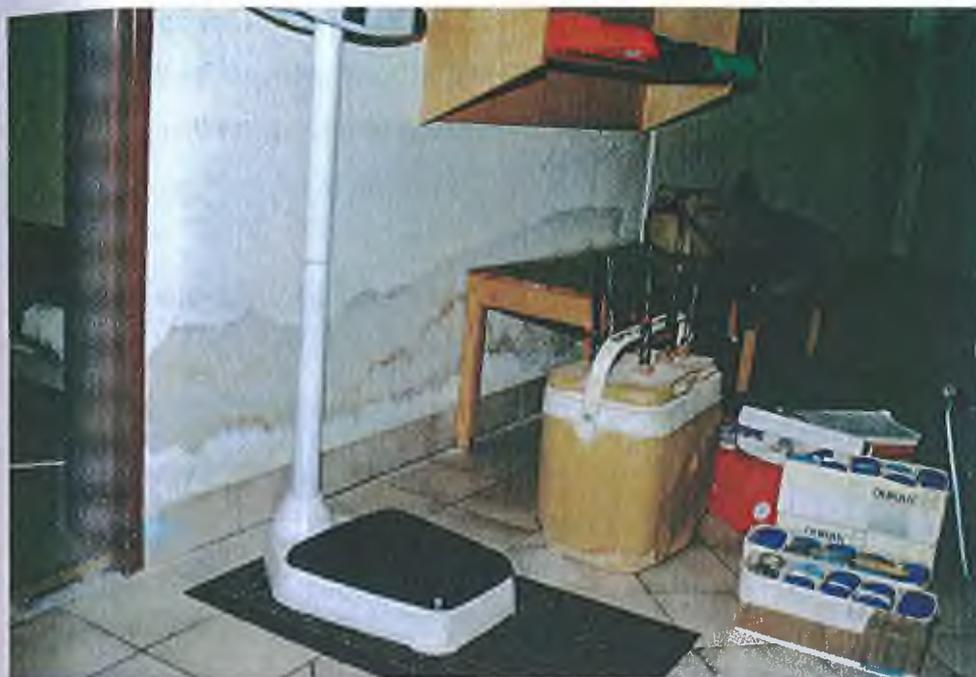
Abbildung 15: Vorraum. Ansicht der Trennwand „Vorraum / Fitnessraum“ mit Feuchtigkeitsschäden.
