Wien, Dienstag, 25. April 2023
GZ. 2022 - 30

Objekt

Zustandsdokumentation

Betrifft: **Kultursaal und Freizeitzentrum
der Marktgemeinde Vösendorf**
Kindbergstraße 12
2331 Vösendorf - AUSTRIA

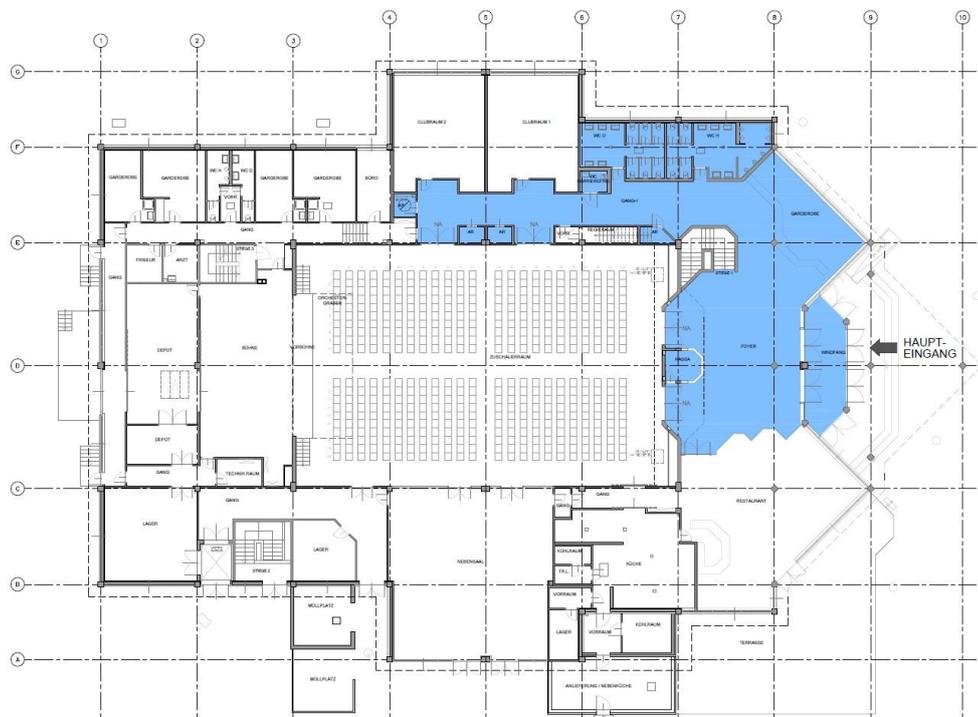
Abb. 1: Übersichtsplan Erdgeschoss – Erschließungsbereich

Im Erschließungsbereich sind geringfügige Reparaturarbeiten an Bodenbelägen, Malerarbeiten und Türanlagen erforderlich. Die energetischen Probleme an der Außenhülle (Fenster, Türen, Portale, Dach) erfordern in wesentlichen Teilen eine Erneuerung.

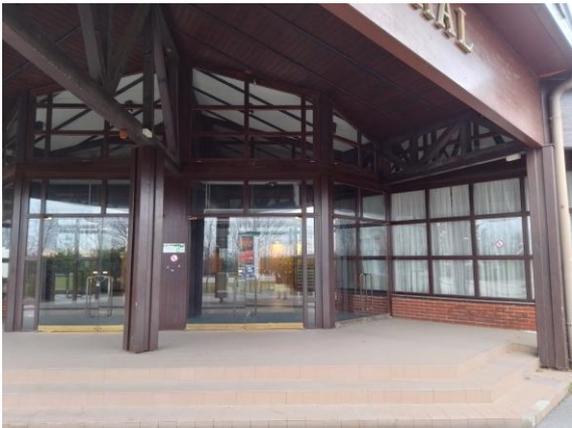
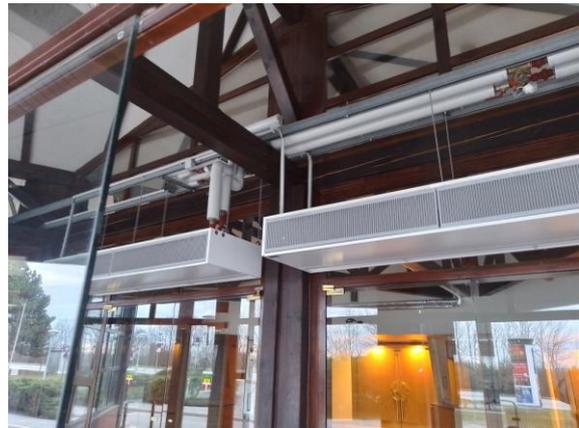
- Es besteht ein energetisches Gesamtproblem hinsichtlich fehlender Dämmung von Dachstuhl und der Fassadenfront.
- Im Bereich Windfang sind Nurglastüranlagen (ausgeführt in Einfachverglasung) und Fixglaselementen in Holzrahmen aus dem Errichtungszeitraum bestehend. Der vorgefundene Zustand entspricht einer Nutzung über 34 Jahre und erfordert auch aus energetischen Gründen eine Erneuerung. Der Bodenbelag im Windfang weist Stolperfallen auf und ist zu erneuern. Die nachträglich eingebaute Torluftschleieranlage erwärmt derzeit eigentlich Außenluft!

Foto 1: Windfang

Foto 2: Windfang

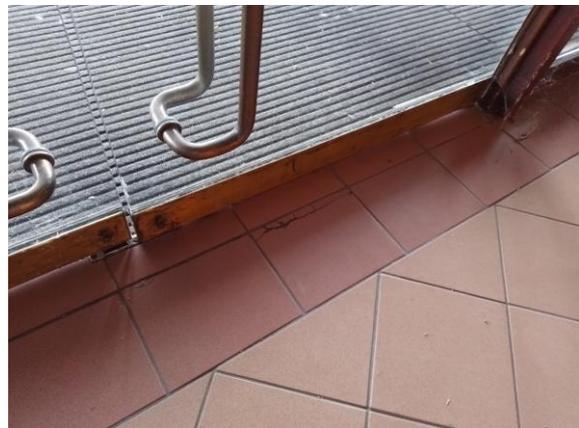
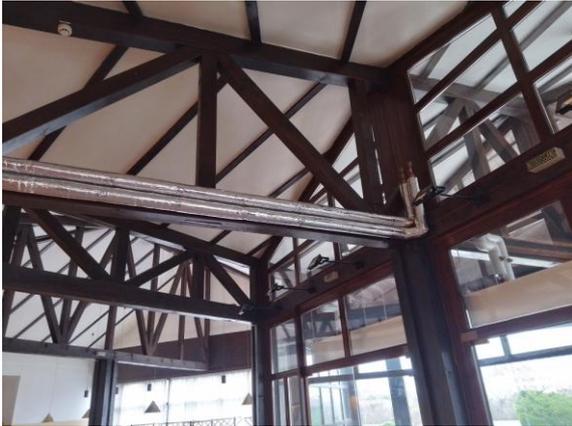
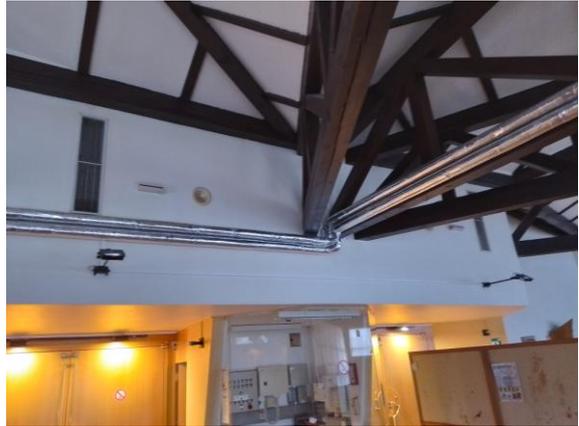
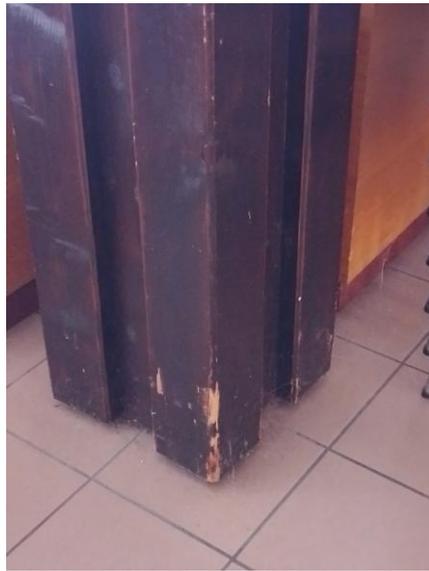
- Im Bereich Foyer sind Fixglaselemente in Holzrahmen aus dem Errichtungszeitraum bestehend. Der vorgefundene Zustand entspricht einer Nutzung über 34 Jahre und erfordert auch aus energetischen Gründen eine Erneuerung. Der Fliesenbodenbelag ist teilweise beschädigt und erfordert Reparaturarbeiten. Der Zustand von Malerarbeiten und von Holzoberflächen erfordert eine Mindestsanierung.
- Im Bereich Gang zu den Clubräumen sind Malerarbeiten an Wänden und Decken erforderlich.
- Im Bereich der Besucher-WC-Anlagen ist die Erneuerung der Fixglaselemente in Holzrahmen erforderlich.
- Der sonstige optische und technische Zustand der WC-Anlagen ist für eine Benützung geeignet.

Foto 4: Foyer mit Kassapult / Garderobe

Foto 5: Foyer mit Kassapult / Garderobe

Foto 6: Foyer mit Kassapult / Garderobe

Foto 8: Foyer mit Kassapult / Garderobe

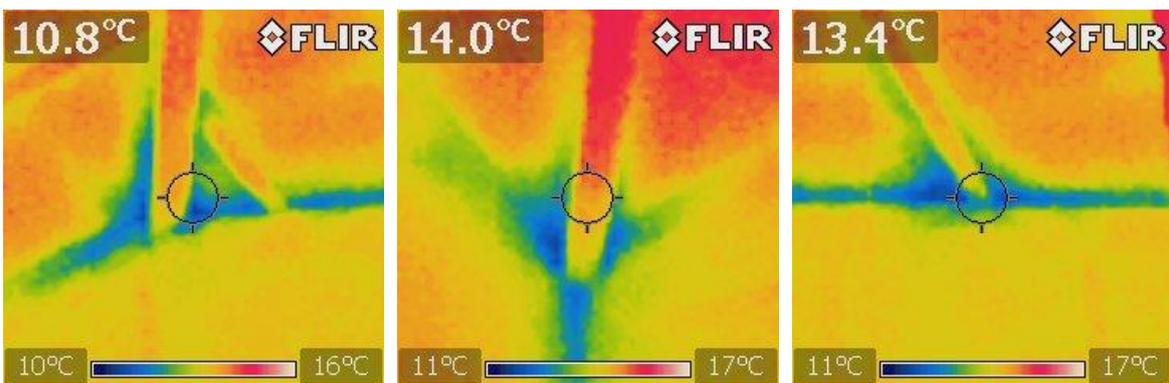
Foto 21: Aufnahme mit Wärmebildkamera

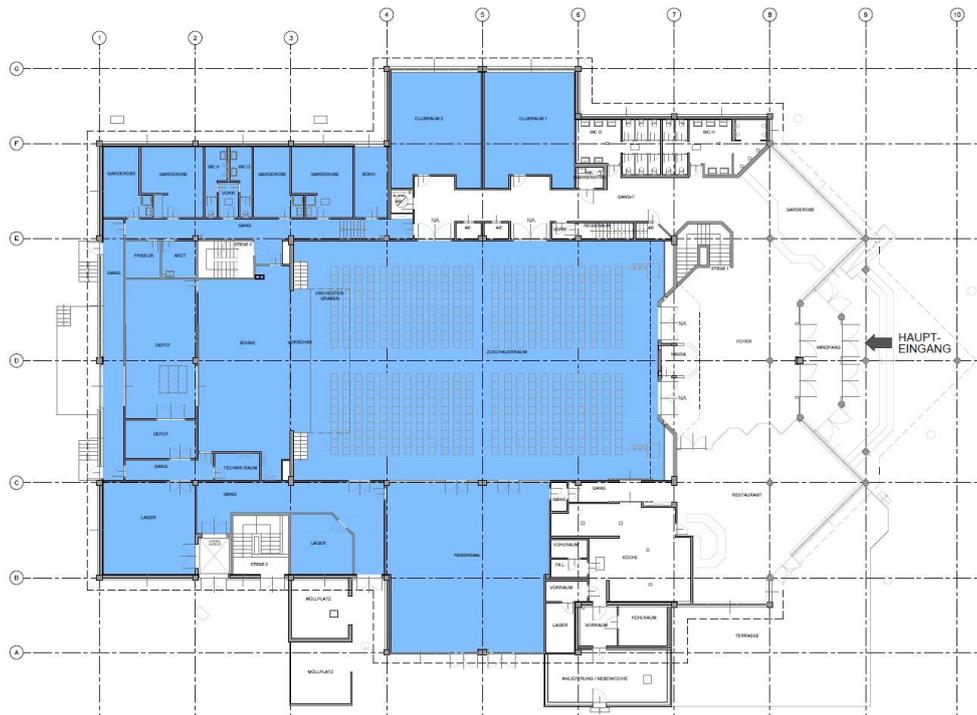
Abb. 2: Übersichtsplan Erdgeschoss – Veranstaltungsbereich

Im Veranstaltungsbereich sind Reparaturarbeiten bzw. Erneuerungsarbeiten an Bodenbelägen, Malerarbeiten und Türanlagen erforderlich. Die energetischen Probleme an der Außenhülle (Fenster, Türen, Portale, Dach) erfordern im Bereich Clubräume und Nebensaal eine Erneuerung.

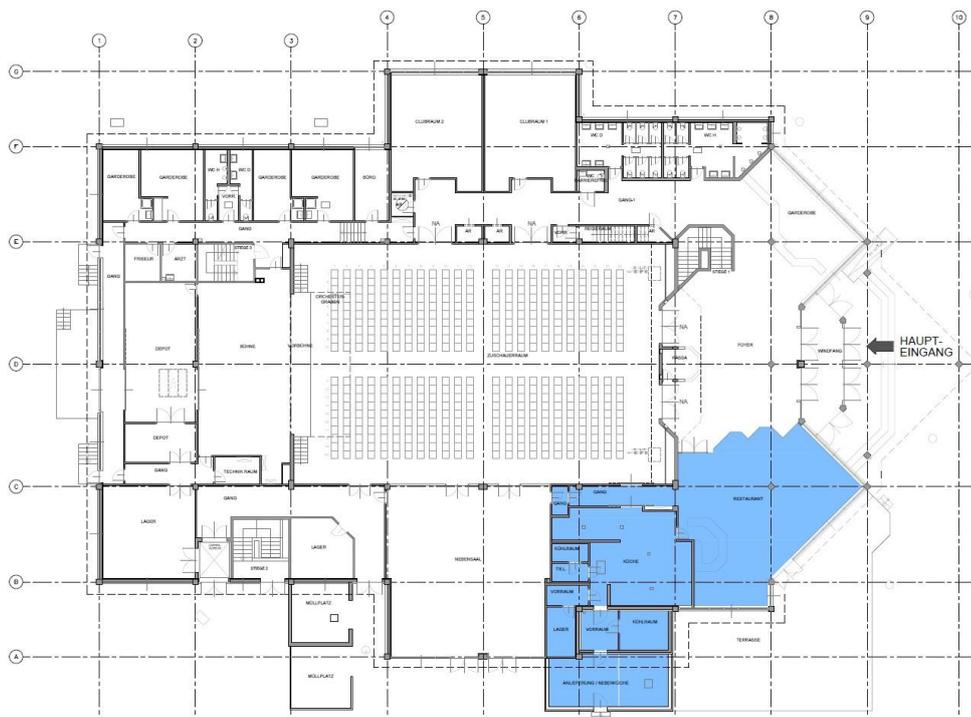
Abb. 3: Übersichtsplan Erdgeschoß – Restaurantbereich

Im Restaurantbereich sind technische Einrichtungen, Teile des Innenausbau und die gesamte Außenhülle Reparatur und Sanierungsbedürftig und in wesentlichen Teilen auch zu Erneuern.

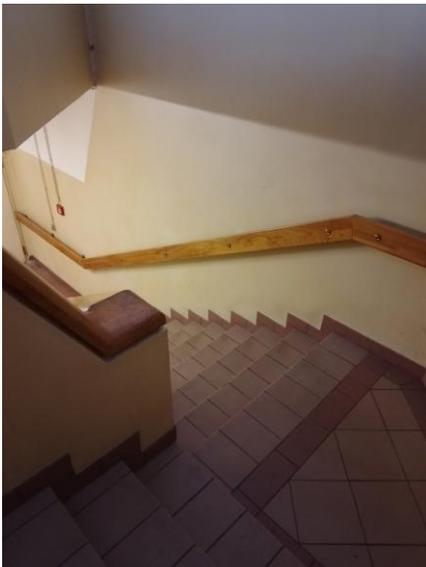
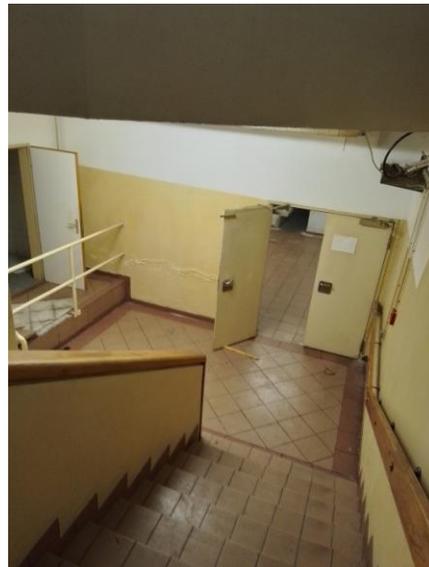
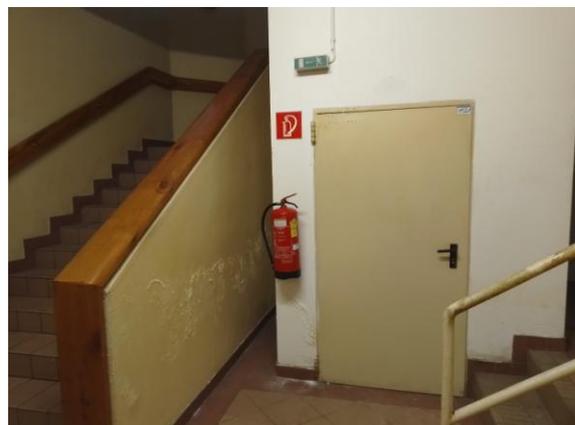
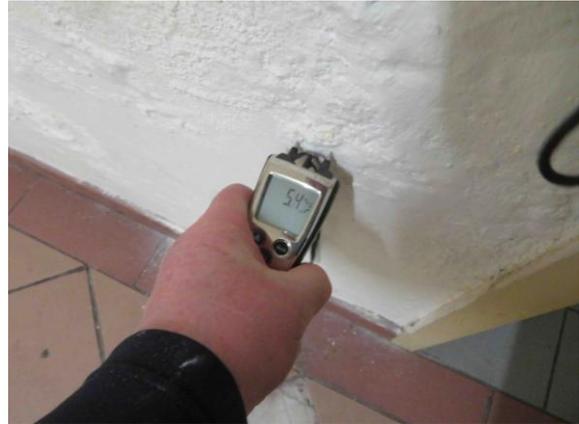
- Auf Grund fehlender Lüftungen und der starken Durchfeuchtung sind alle Brandschutztüren mechanisch blockiert und damit alle Brandabschnitte außer Funktion.
- Die Ursache der schweren Feuchtigkeitsschäden ist nicht eindeutig festzustellen (Undichtigkeiten der Bodenplatte, der Außenwände oder Wassereintritte aus technischen Einrichtungen oder Kanal).
- In Fußbodennähe bei nicht luftdurchströmten Bereichen ist bereits Schimmel sichtbar.

Feuchtigkeitsschäden führen zu Schimmelpilzbefall und können gesundheitliche Beeinträchtigungen hervorrufen, ein Nutzen der Räumlichkeiten sollte ohne entsprechende Untersuchungen durch Amtsarzt nicht erfolgen.

Das mechanische Offenhalten von Brandschutztüren stellt ein Sicherheitsrisiko dar.

Foto 86: Vorraum (mit Podest zu WC-Anlage)

Foto 87: Vorraum (mit Podest zu WC-Anlage)

Foto 89: Vorraum (mit Podest zu WC-Anlage)

Foto 91: Vorraum (mit Podest zu WC-Anlage)

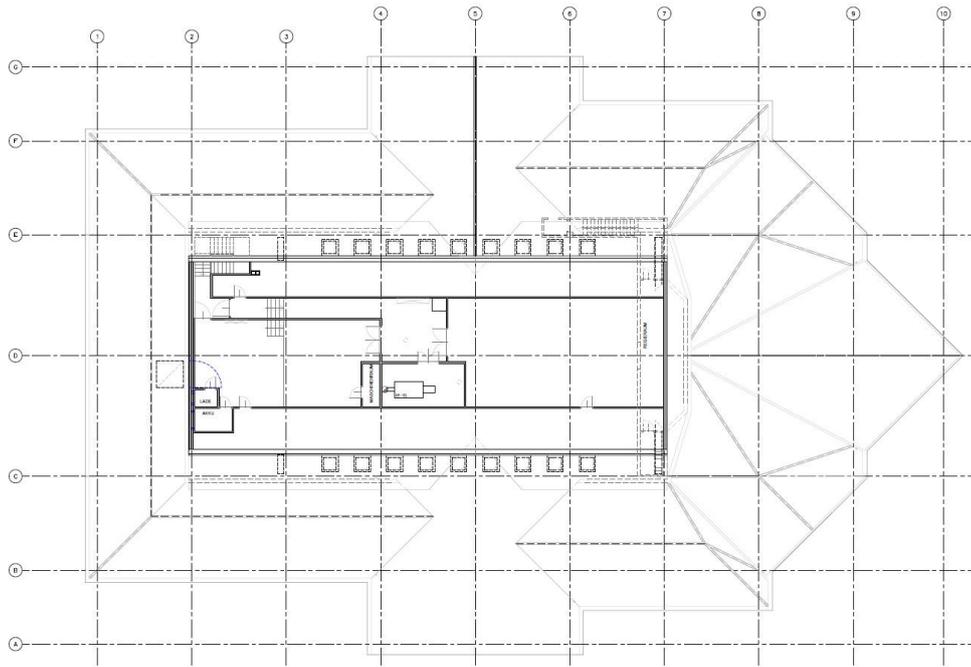
Abb. 6: Übersichtsplan Dachgeschoss

Bei den Technikräumen im DG handelt es sich um einen Teilausbau des Dachbereiches. Ob die Brandabschnitte bautechnisch und anlagentechnisch voll funktionsfähig sind, ist nicht Gegenstand der Evaluierung. Erkennbar ist, dass die Funktion der luftdichten Schicht (Folie) an der Dachhautuntersicht durch mechanische Beschädigungen und unsachgemäße Reparaturversuche nicht einwandfrei gegeben ist. Die gesamte Dachhaut verfügt über eine Wärmedämmung, die für aktuell erforderliche energetische Belange nicht ausreicht.

- Luftdichte Schicht (Folie) weist mechanische Beschädigungen auf.
- Luftdichte Schicht (Folie) wurde unzureichend repariert.
- Baulicher Brandschutz wurde nicht evaluiert.
- Funktion der technischen Einbauten wie Wärmeerzeugung und Lüftungsanlage wurde nicht evaluiert.
- Technische Ausstattung des Regieraumes ist aus dem Errichtungszeitraum, die Betriebssicherheit und Funktion wurde nicht evaluiert.
- Nicht Gegenstand der vorgenommenen Evaluierung ist der Zustand und die Betriebssicherheit der Haustechnik (Heizung, Lüftung, Elektroinstallation, Notlichtanlage, Brandmeldeanlage, Veranstaltungs- und Tontechnik).

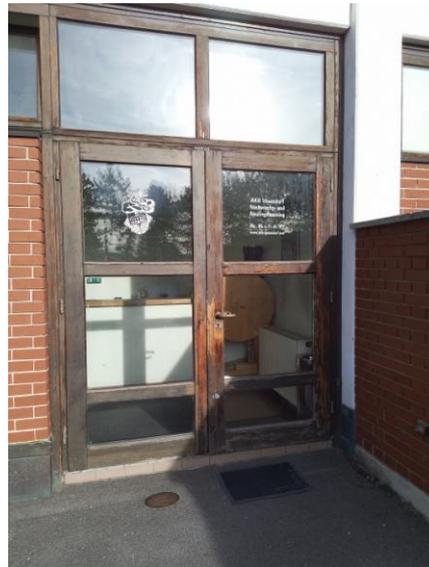
- Die Türanlage bei Stiege 2 erscheint nicht betriebssicher und ist (unabhängig von den energetischen Anforderungen) zu sanieren.
- Die Stufenanlagen an der Westfassade (Zugang Bühne bzw. Aufgang zur Laderampe) weisen bautechnische Mängel auf und erfordern Mindestsanierung.

Foto 151: Türen an Südfassade

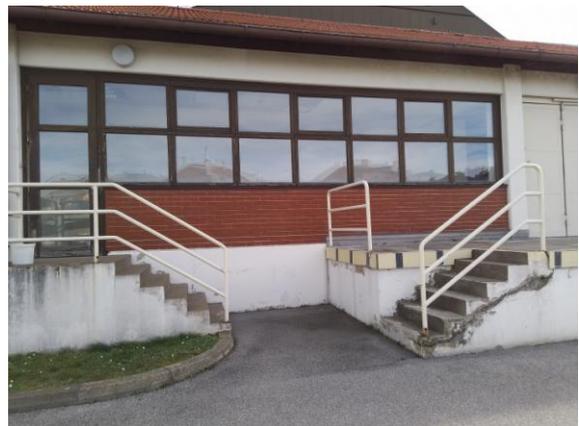
Foto 153: Westfassade Bühnenzugang und Laderampe für Bühne
