Wien, Dienstag, 25. April 2023
GZ. 2022 - 30

Objekt

Zustandsdokumentation

Betrifft: **Kultursaal und Freizeitzentrum
der Marktgemeinde Vösendorf**
Kindbergstraße 12
2331 Vösendorf - AUSTRIA

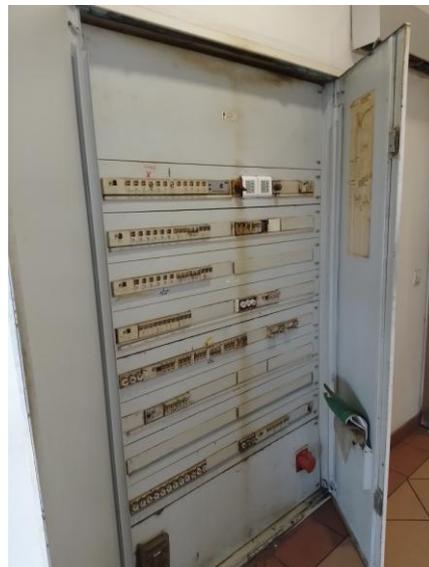
Bei der E-Installation, insbesondere der gesamten E-Verteileranlage, des Restaurantbereiches besteht eigentlich „Gefahr in Verzug“. Es sollte bis zur Erneuerung der gesamten E-Installation in diesem Bereich das Betreten und Nutzen dieses Bereiches untersagt werden.

Foto 68: Gang zur Küche– E Verteiler

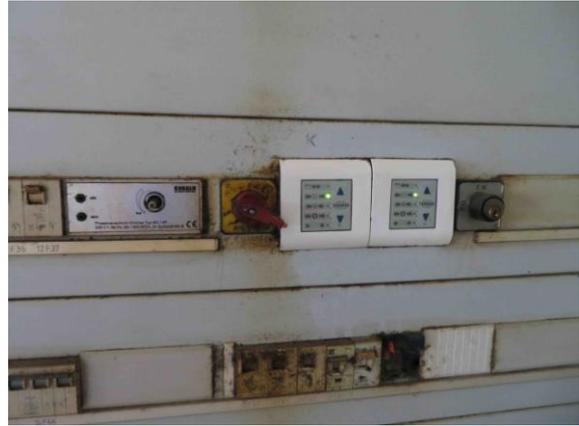
Foto 70: Gang zur Küche – E Verteiler

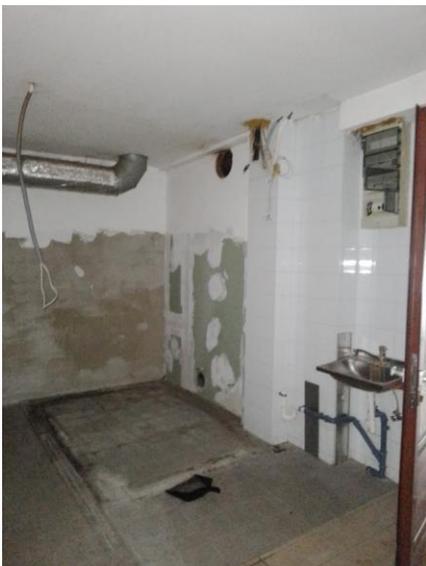
Foto 85: Anlieferung / Nebenküche

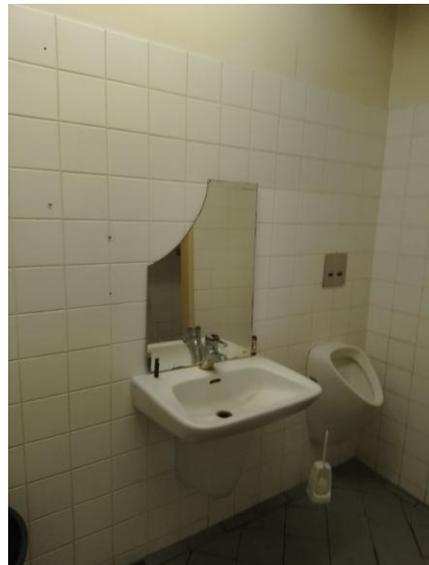
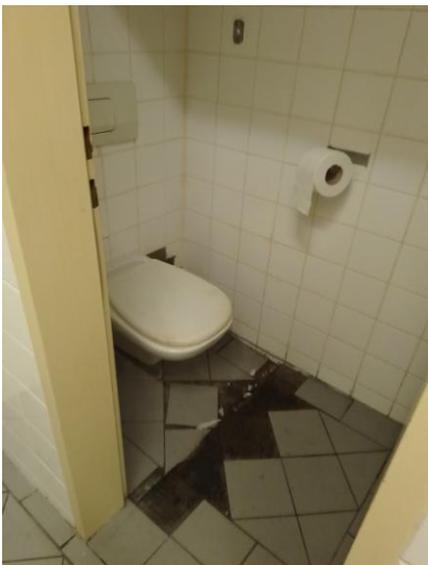
Foto 93: WC-Anlage (auf Podest)

Foto 94: WC-Anlage (auf Podest)

Foto 95: WC-Anlage (auf Podest)

- Doppelböden (Podest) in den Nassgruppen schwingen stark nach, statische Unbedenklichkeit wurde nicht überprüft.
- Der Boden im Bereich Vorraum zum Stiegenhaus 3 schwingt nach, hier wird das vollständige Durchnässen der Trittschalldämmung vermutet.

Die Schwingungen der Böden beim Belasten lassen vermuten, dass die Tragfähigkeit der Böden eingeschränkt ist und eine Unfallgefahr besteht, Untersuchungen sind zu empfehlen.

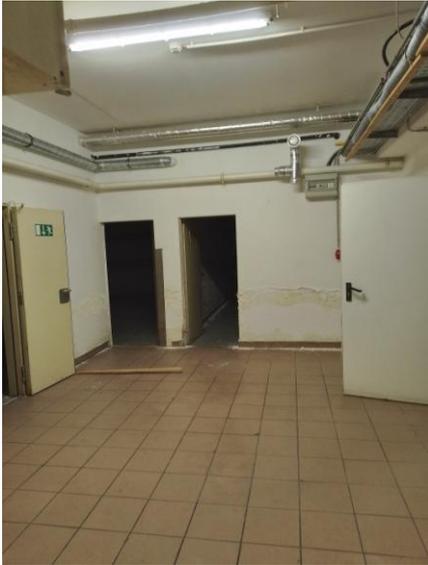
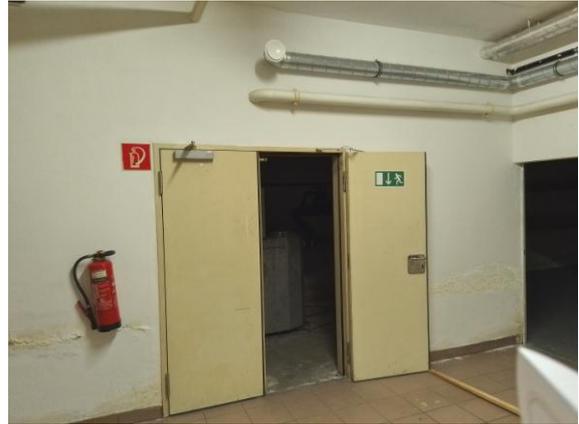
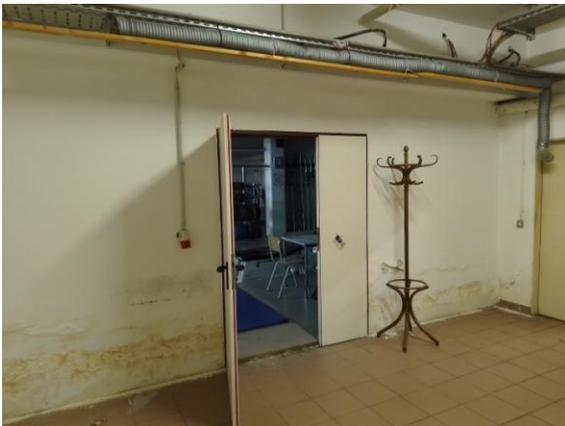
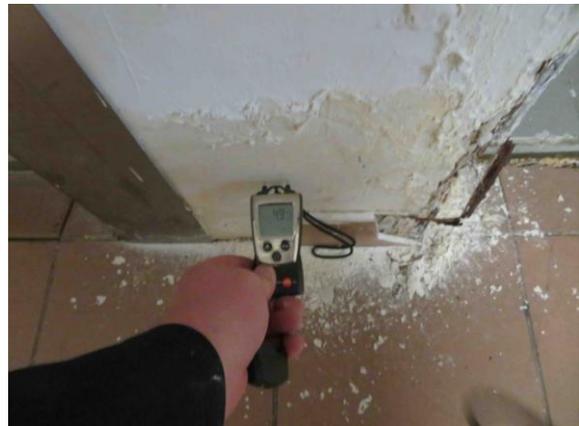
Foto 96: Gang

Foto 97: Gang

Foto 98: Gang

Foto 99: Gang

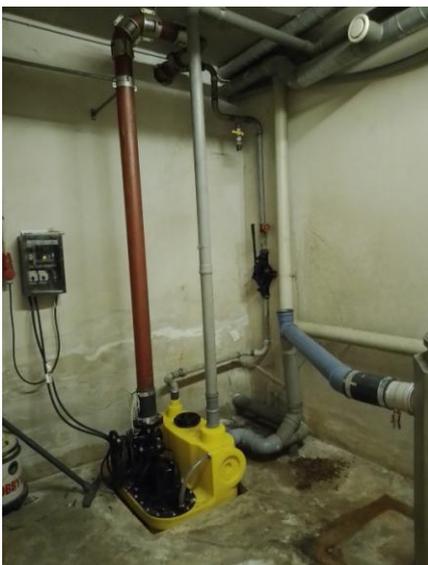
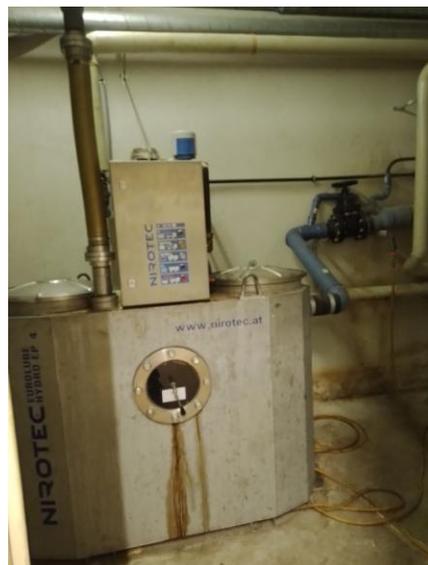
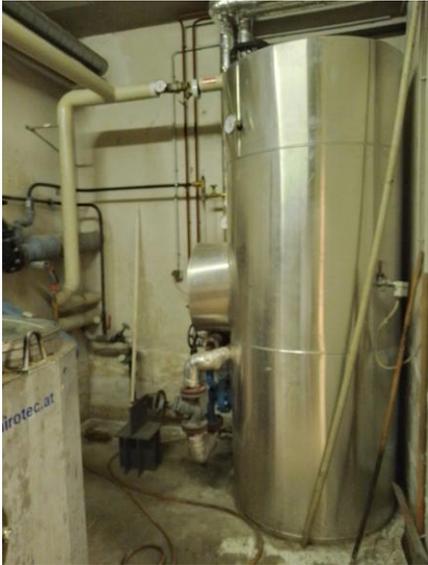
Foto 100: Technikraum

Foto 101: Technikraum

Foto 102: Technikraum

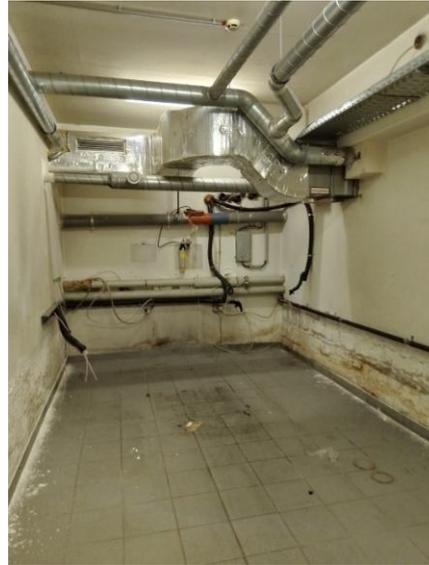
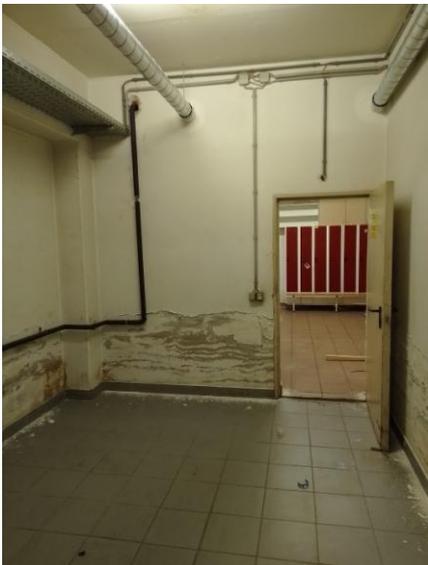
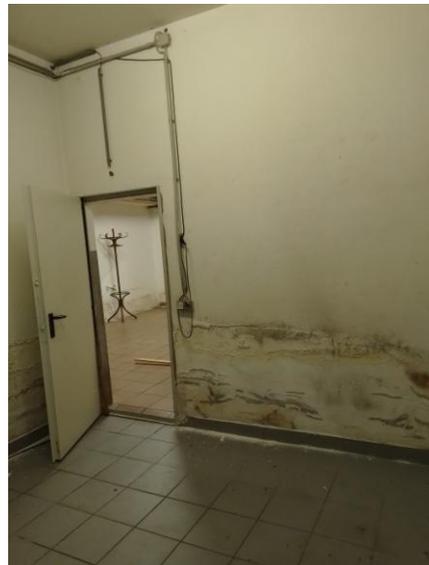
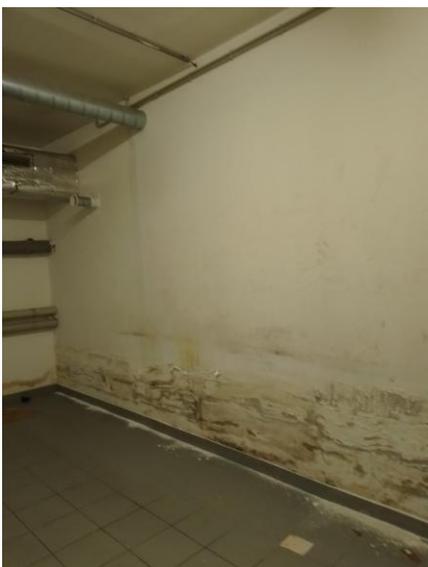
Foto 103: Lager

Foto 104: Lager

Foto 105: Lager

Foto 106: Lager

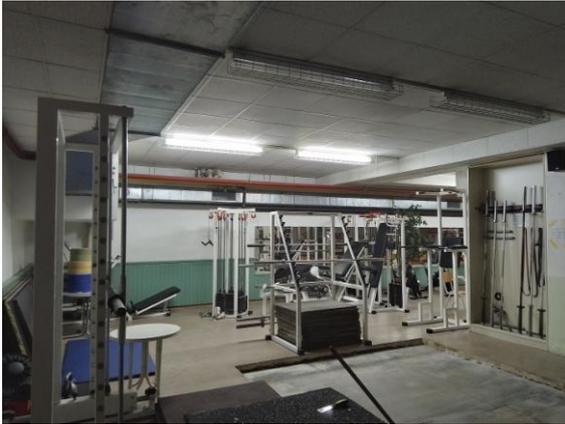
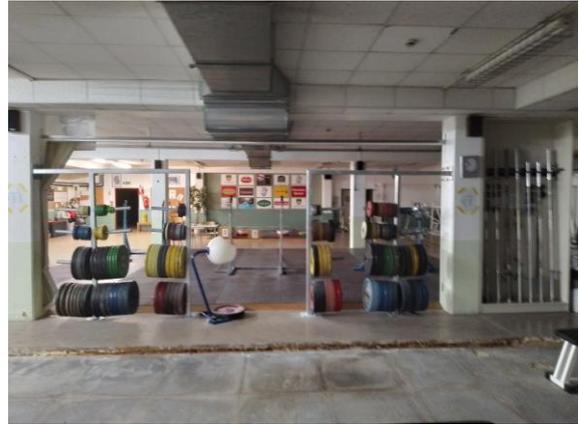
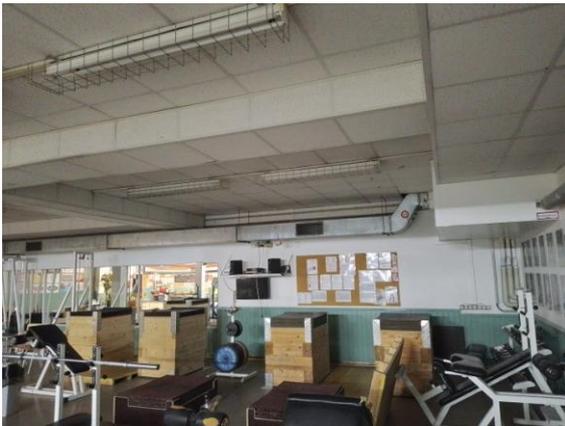
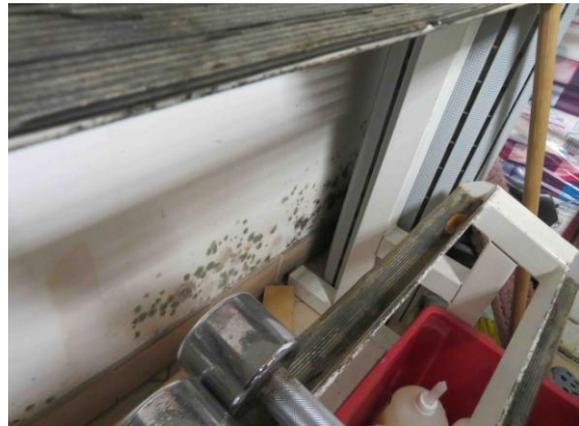
Foto 107: Sportsaal

Foto 108: Sportsaal

Foto 109: Sportsaal

Foto 110: Sportsaal

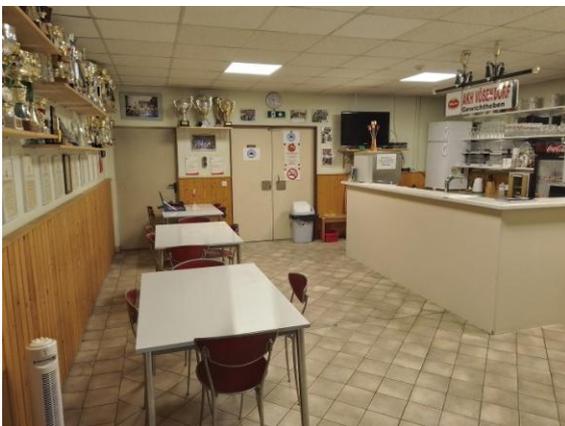
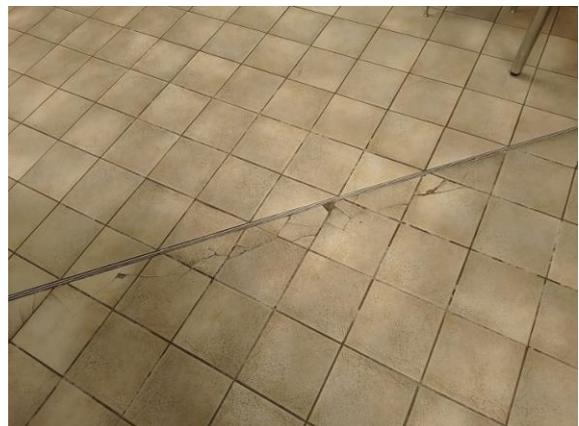
- Im Bereich der Kantine weisen auch die Deckenplatten der abgehängten Mineralfaserdecke Feuchtigkeitsschäden auf.
- Starke Feuchtigkeitsschäden an den Wänden sind auch in den Bereichen mit E-Verteilereinrichtungen bzw. Anschlusschränken (E-Verteilerraum) zu erkennen. Durch die flächendeckende Verbauung mit den E-Schaltchränken ist eine auf Sicht Prüfung nicht möglich. Da Gefahr von Korrosionsschäden an E-Anlagen besteht ist eine gesonderte Prüfung zu empfehlen.

Foto 111: Kantine

Foto 112: Kantine

Foto 113: Kantine

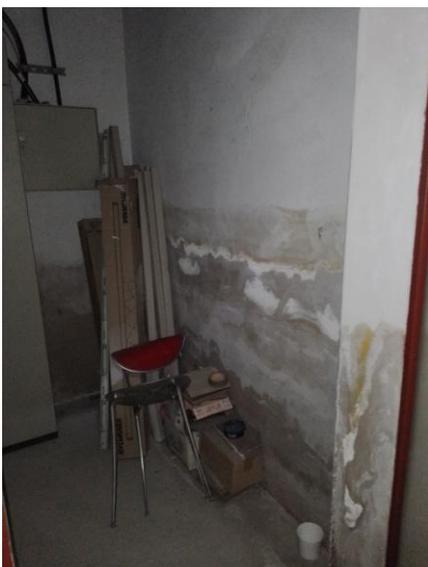
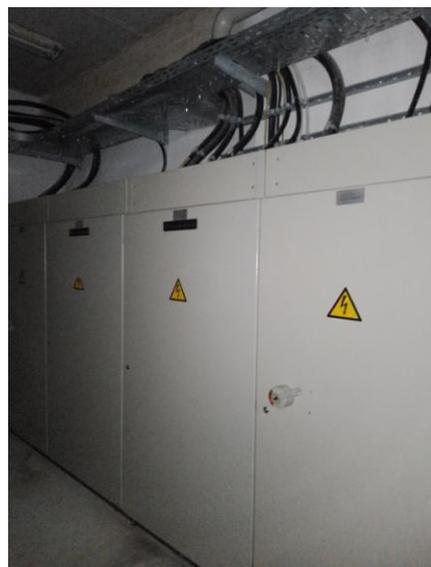
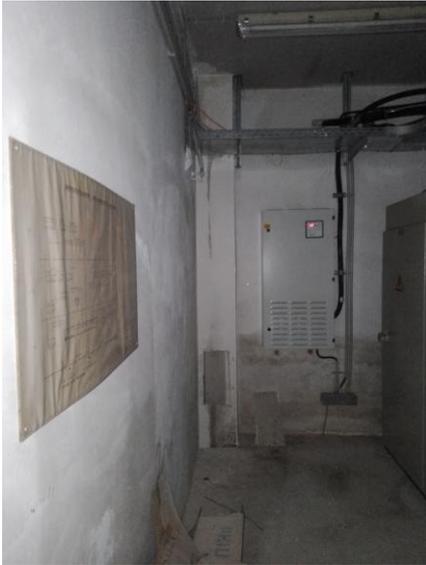
Foto 119: E-Verteilerraum

Foto 120: E-Verteilerraum

Foto 121: E-Verteilerraum

Bei der E-Installation, insbesondere der gesamten E-Verteileranlage, des Untergeschosses besteht eigentlich „Gefahr in Verzug“. Es sollte bis zur Prüfung der gesamten E-Installation in diesem Bereich das Betreten und Nutzen dieses Bereiches untersagt werden.

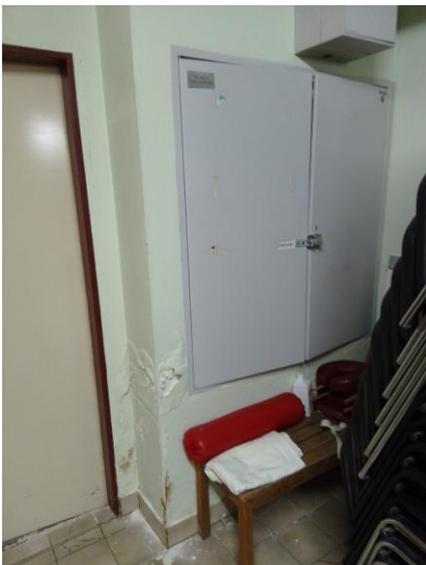
Foto 131: Vorraum

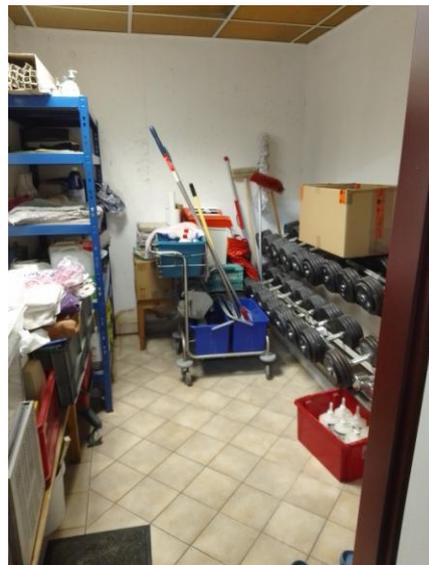
Foto 132: Abstellraum

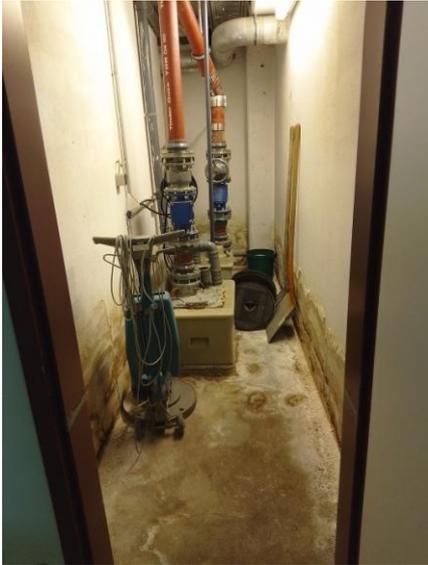
Foto 133: Pumpenraum

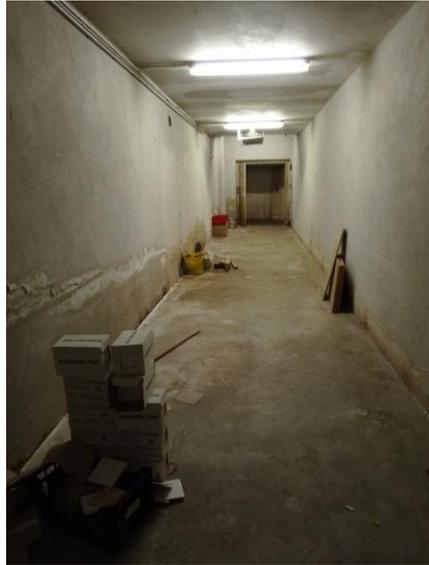
Foto 134: Vorraum zu Lastenlift

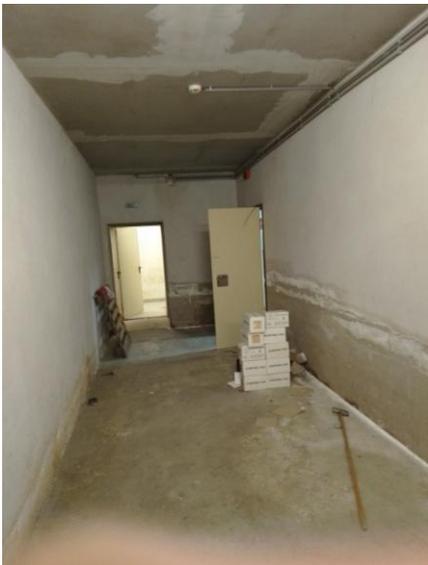
Foto 135: Vorraum zu Lastenlift

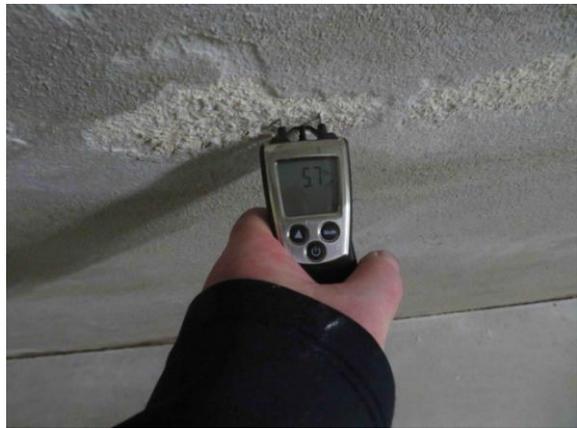
Foto 136: Vorraum zu Lastenlift

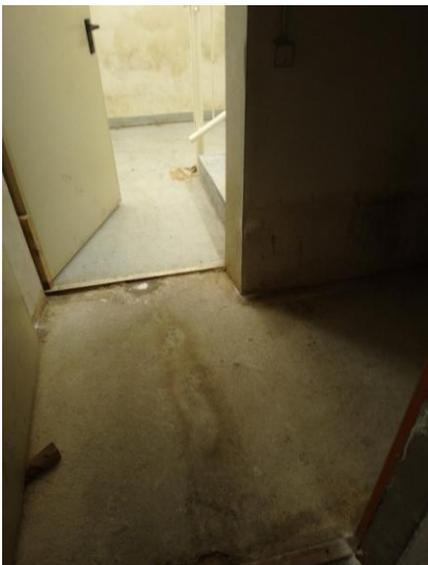
Foto 137: Schleuse zu Stiege 3

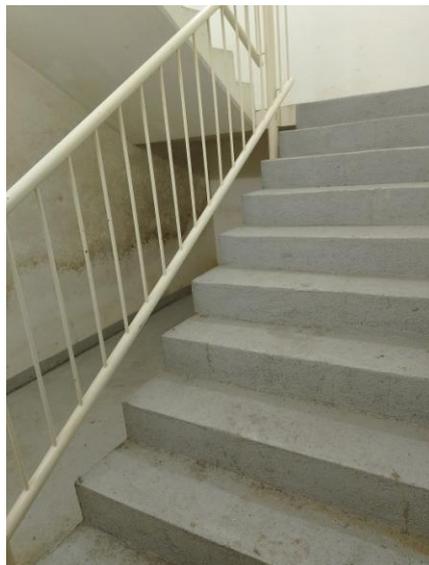
Foto 138: Stiege 3

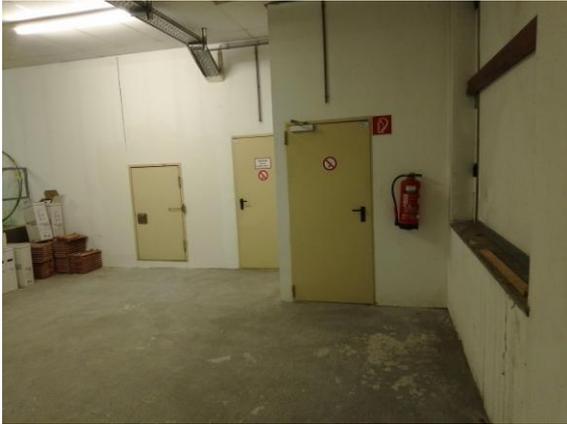
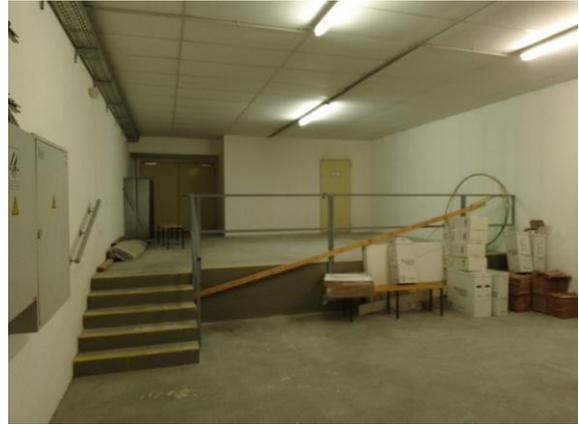
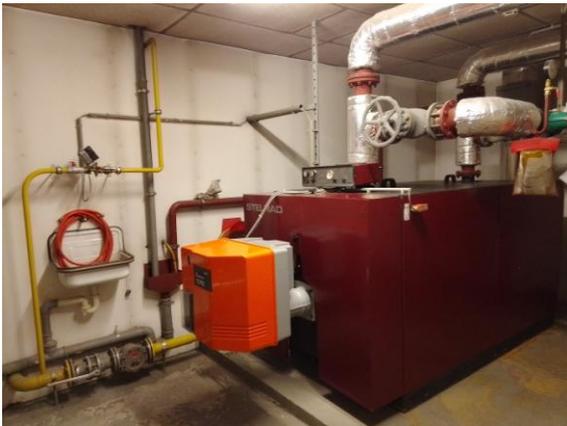
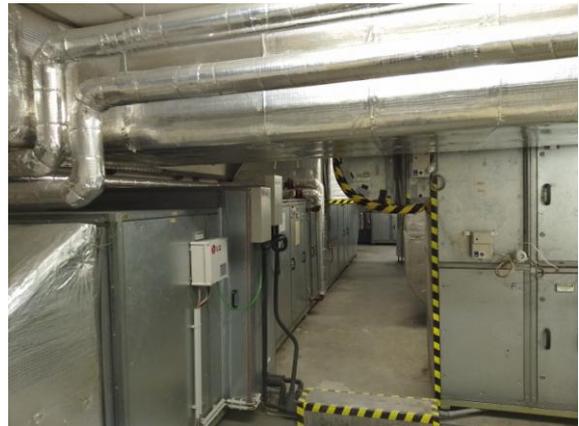
- Luftdichte Schicht (Folie) weist mechanische Beschädigungen auf.
- Luftdichte Schicht (Folie) wurde unzureichend repariert.
- Baulicher Brandschutz wurde nicht evaluiert.
- Funktion der technischen Einbauten wie Wärmeerzeugung und Lüftungsanlage wurde nicht evaluiert.
- Technische Ausstattung des Regieraumes ist aus dem Errichtungszeitraum, die Betriebssicherheit und Funktion wurde nicht evaluiert.
- Nicht Gegenstand der vorgenommenen Evaluierung ist der Zustand und die Betriebssicherheit der Haustechnik (Heizung, Lüftung, Elektroinstallation, Notlichtanlage, Brandmeldeanlage, Veranstaltungs- und Tontechnik).

Foto 139: Technik

Foto 140: Technik

Foto 141: Technik

Foto 142: Technik

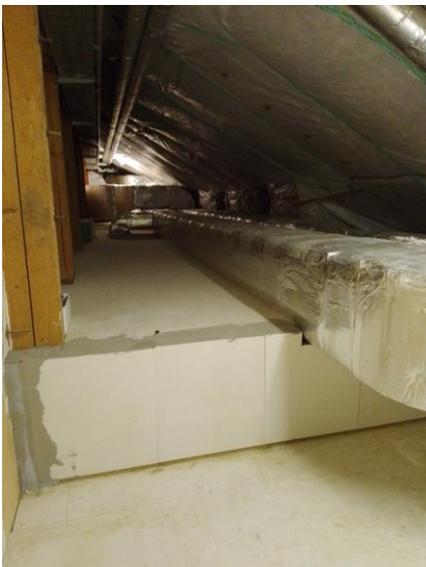
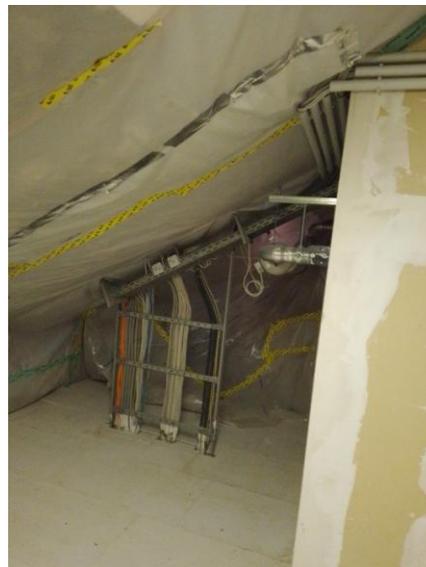
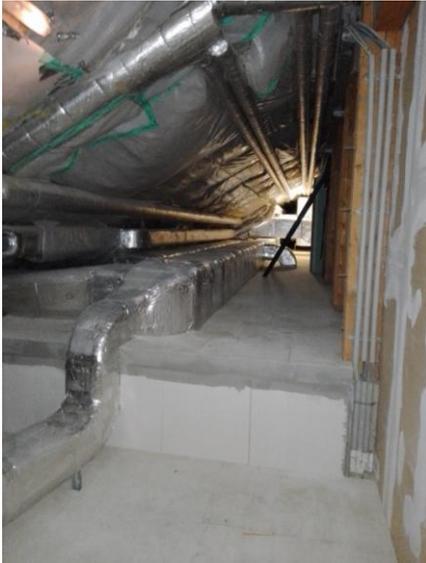
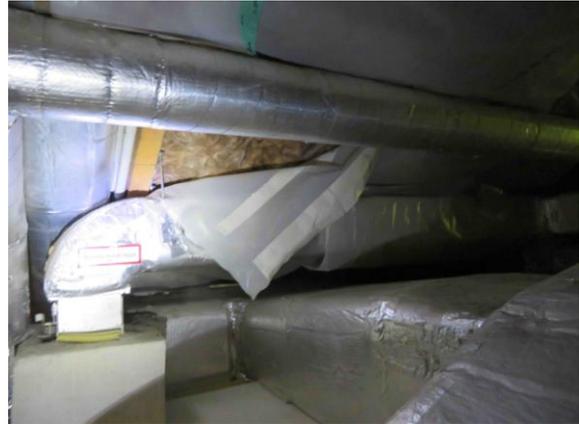
Bei den Technikräumen im DG handelt es sich um einen Teilausbau des Dachbereiches. Ob die Brandabschnitte bautechnisch und anlagentechnisch voll funktionsfähig sind, ist nicht Gegenstand der Evaluierung. Erkennbar ist, dass die Funktion der luftdichten Schicht (Folie) an der Dachhautuntersicht durch mechanische Beschädigungen und unsachgemäße Reparaturversuche nicht einwandfrei gegeben ist. Die gesamte Dachhaut verfügt über eine Wärmedämmung, die für aktuell erforderliche energetische Belange nicht ausreicht.

Foto 143: Dachräume mit Lüftung

Foto 144: Dachräume mit Lüftung

Foto 145: Dachräume mit Lüftung

Foto 146: Dachräume mit Lüftung

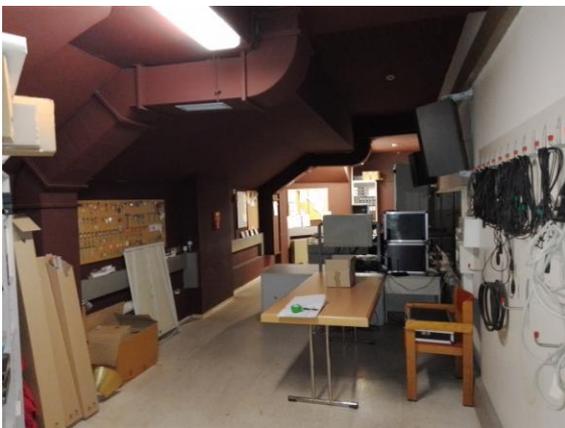
Foto 147: Regieraum

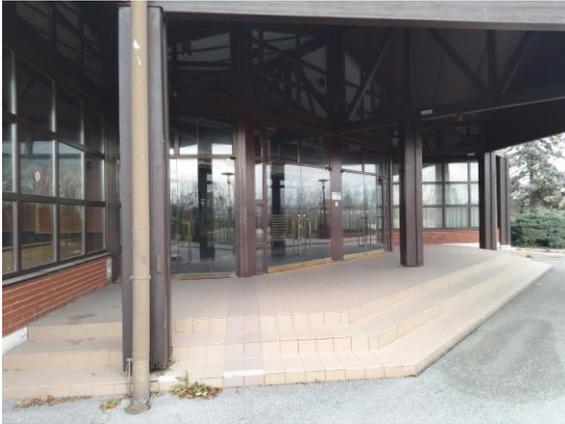
- Es besteht ein energetisches Gesamtproblem hinsichtlich fehlender ausreichender Dämmung der Dachhaut.
- Der vorgefundene Zustand an Glastürelementen und Fensterelementen an der gesamten Außenhaut entspricht einer Nutzung über 34 Jahre und erfordert auch aus energetischen Gründen eine Erneuerung.

Foto 148: Haupteingang

- Die gesamte Gebäudefront erfordert aus energetischen Gründen eine Sanierung (Option ist die Herstellung einer Vollwärmeschutzfassade).

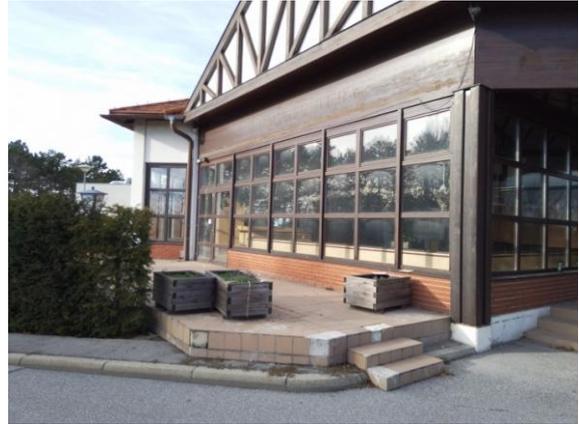
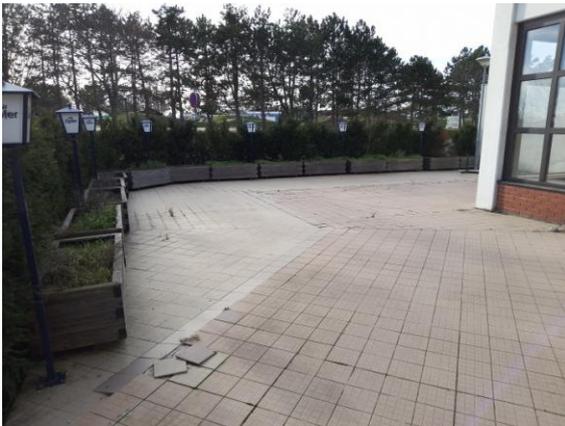
Foto 149: Terrasse bei Restaurant

Foto 150: Terrasse bei Restaurant

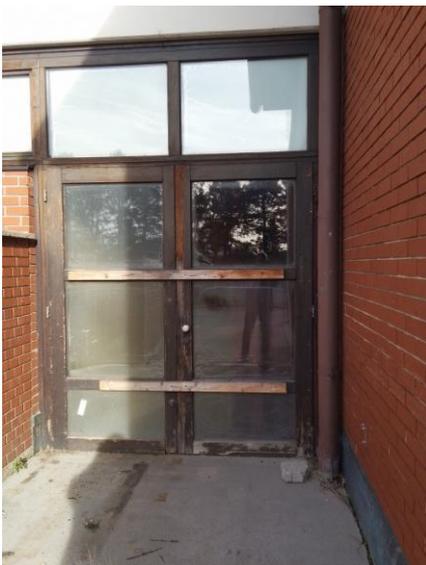
Foto 152: Türen an Südfassade

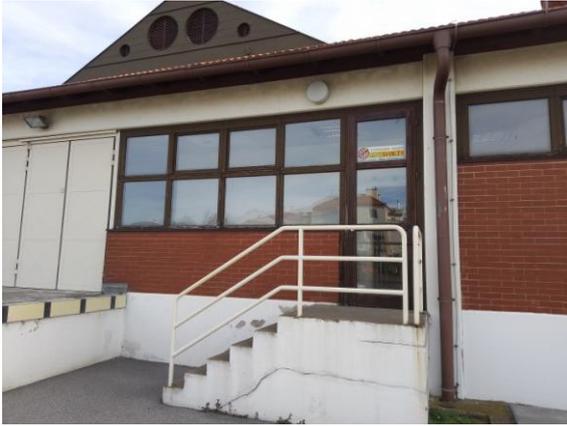
- Die Türanlage bei Stiege 2 erscheint nicht betriebssicher und ist (unabhängig von den energetischen Anforderungen) zu sanieren.
- Die Stufenanlagen an der Westfassade (Zugang Bühne bzw. Aufgang zur Laderampe) weisen bautechnische Mängel auf und erfordern Mindestsanierung.

Foto 154: Westfassade Bühnenzugang und Laderampe für Bühne
